RAPORT Z BADANIA

Przedszkole nr 334 im. Jasia i Małgosi

01-960 Warszawa, ul. Przy Agorze 12

Ocena dostępności architektonicznej budynku zgodnie z wymaganiami Ustawy o zapewnianiu dostępności osobom ze szczególnymi potrzebami oraz standardów dostępności ministerstwa infrastruktury (budowlane.abc.gov.pl). Ponadto badanie w niektórych obszarach oparte jest o:

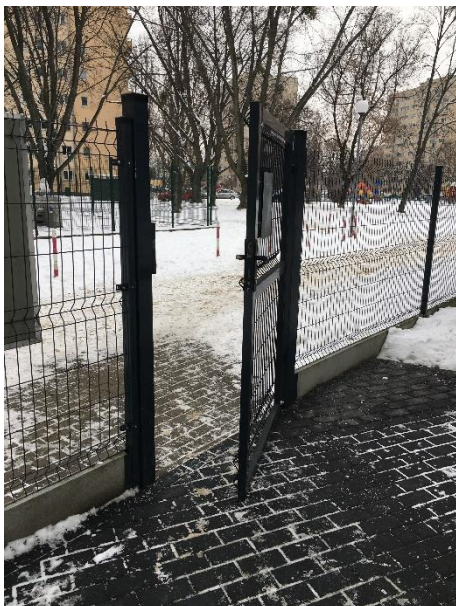
Utrudnienie: uszkodzona furtka, ociera o chodnik

Zalecenia: naprawa furtki

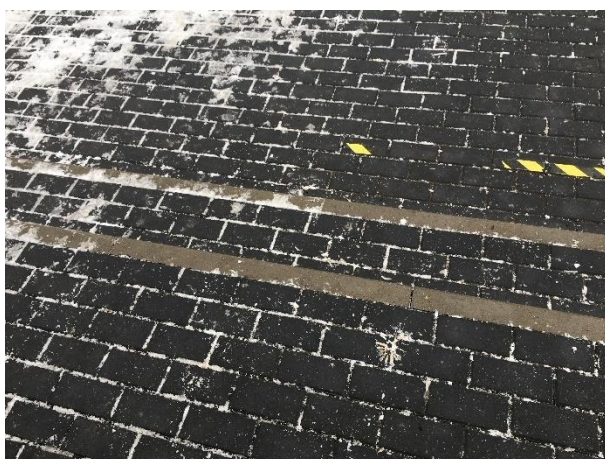
Wejście główne

Utrudnienie: słabo oznaczone krawędzie stopni

Zalecenia: oznaczenie krawędzi obu stopni schodów (kolor kontrastowy - [oznaczyć należy stopień i podstopień](#)).

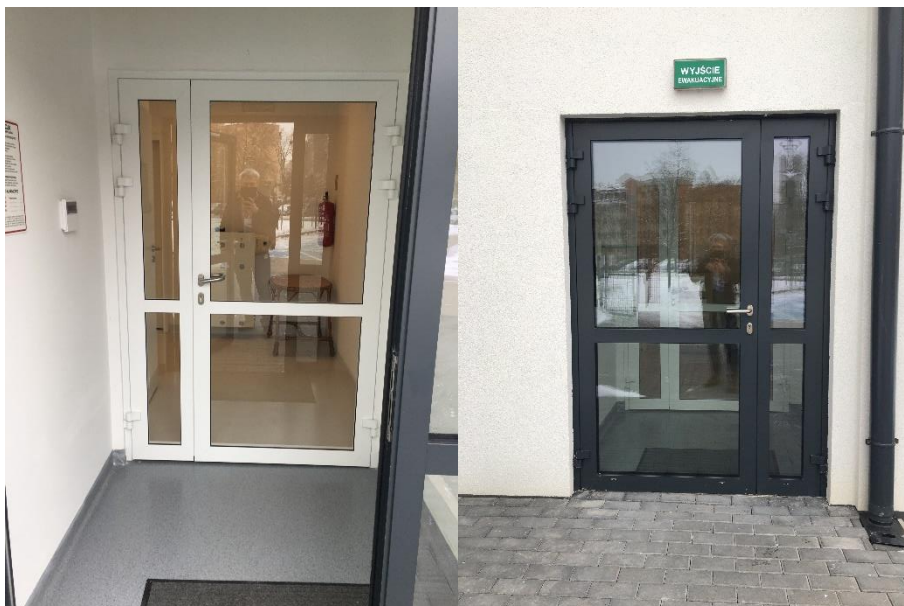
Wejście tylne

Utrudnienie: otwieranie drzwi utrudnione, ponieważ blokują się o kostkę, nieoznaczone przegrody szklane, krawędź schodka słabo oznaczona, domofon bez wypukłych oznaczeń przycisków, przyciski mało kontrastowe wobec panelu, domofon i tabliczka informacyjna umieszczone za wysoko.

Zalecenia:

- regulacja drzwi, aby nie blokowały się o kostkę,
- oznaczenie przegrody szklanej kolorem kontrastowym – patrz [przykłady](#),
- oznaczenie krawędzi schodka (kolor kontrastowy - [oznaczyć należy stopień i podstopień](#)),
- domofon powinien znajdować się nie wyżej niż 120 cm nad poziomem podłogi, a jego przyciski na wysokości 80 cm -110 cm i w odległości minimum 60 cm od

narożnika wewnętrznego, klawisze powinny być oznakowane cyframi wypukłymi lub zastosowaniem międzynarodowej klawiatury z wyróżnieniem dotykowym cyfry „5”.

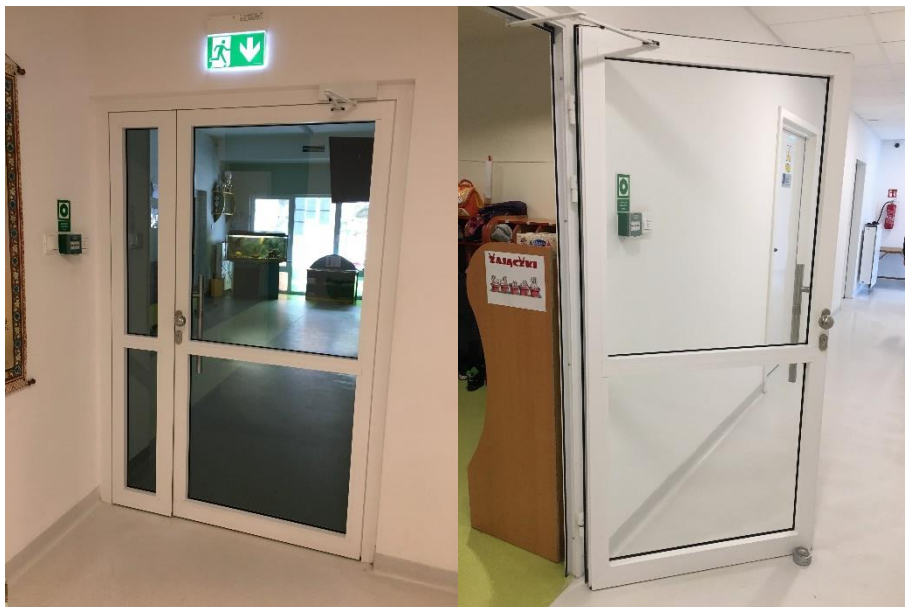
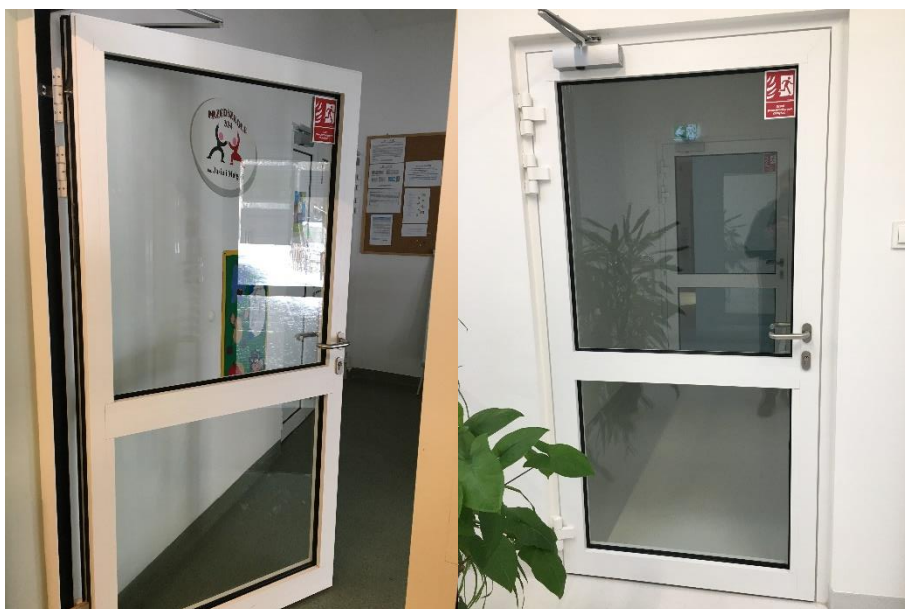
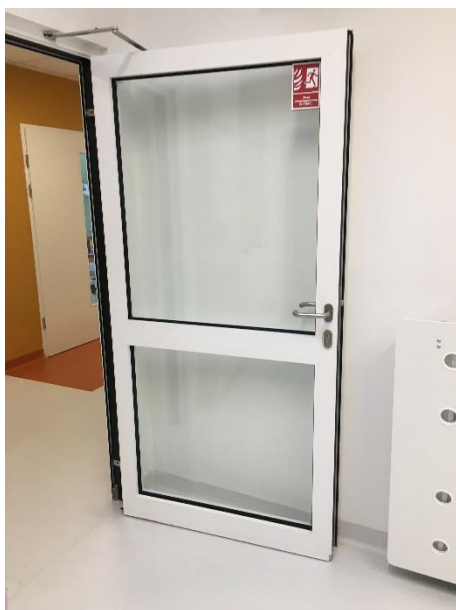
Utrudnienie: nieoznaczone szklane drzwi/przegrody szklane.

Zalecenie: [oznaczenie szklanych przegród](#) minimum dwoma pasami w kolorze żółtym umieszczonymi na wysokości ok 120 i 160 cm od posadzki lub poprzez oklejenie całej szklanej powierzchni folią matową.

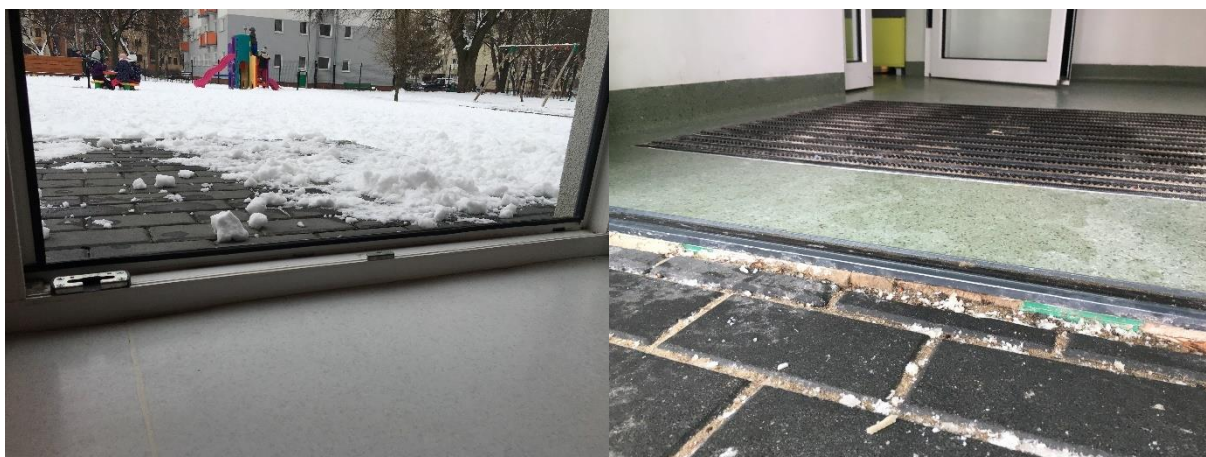
Utrudnienie: progi >2 cm.

Uwaga: zgodnie z przepisami dopuszczalna wysokość progu to 2 cm. Należy jednak dążyć do całkowitej likwidacji progu.

Zalecenie: likwidacja progu w drzwiach lub zastosowanie [klinu najazdowego](#),

Uwaga Jeśli z przyczyn technicznych likwidacja progu jest niemożliwa dopuszcza się stosowanie tzw. klinów najazdowych

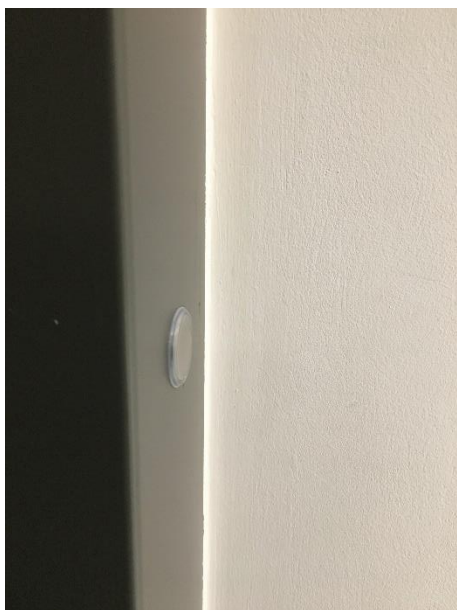
Utrudnienie: winda – przycisk na panelu zewnętrznym niewypukły, brak informacji głosowej o pojechaniu windy.

Zalecenie: zastosowanie prawidłowych oznaczeń na zewnątrz windy z numerem piętra (wypukłych i Braille'a), zastosowanie komunikatów głosowych, patrz [przykłady oznaczeń windy](#).

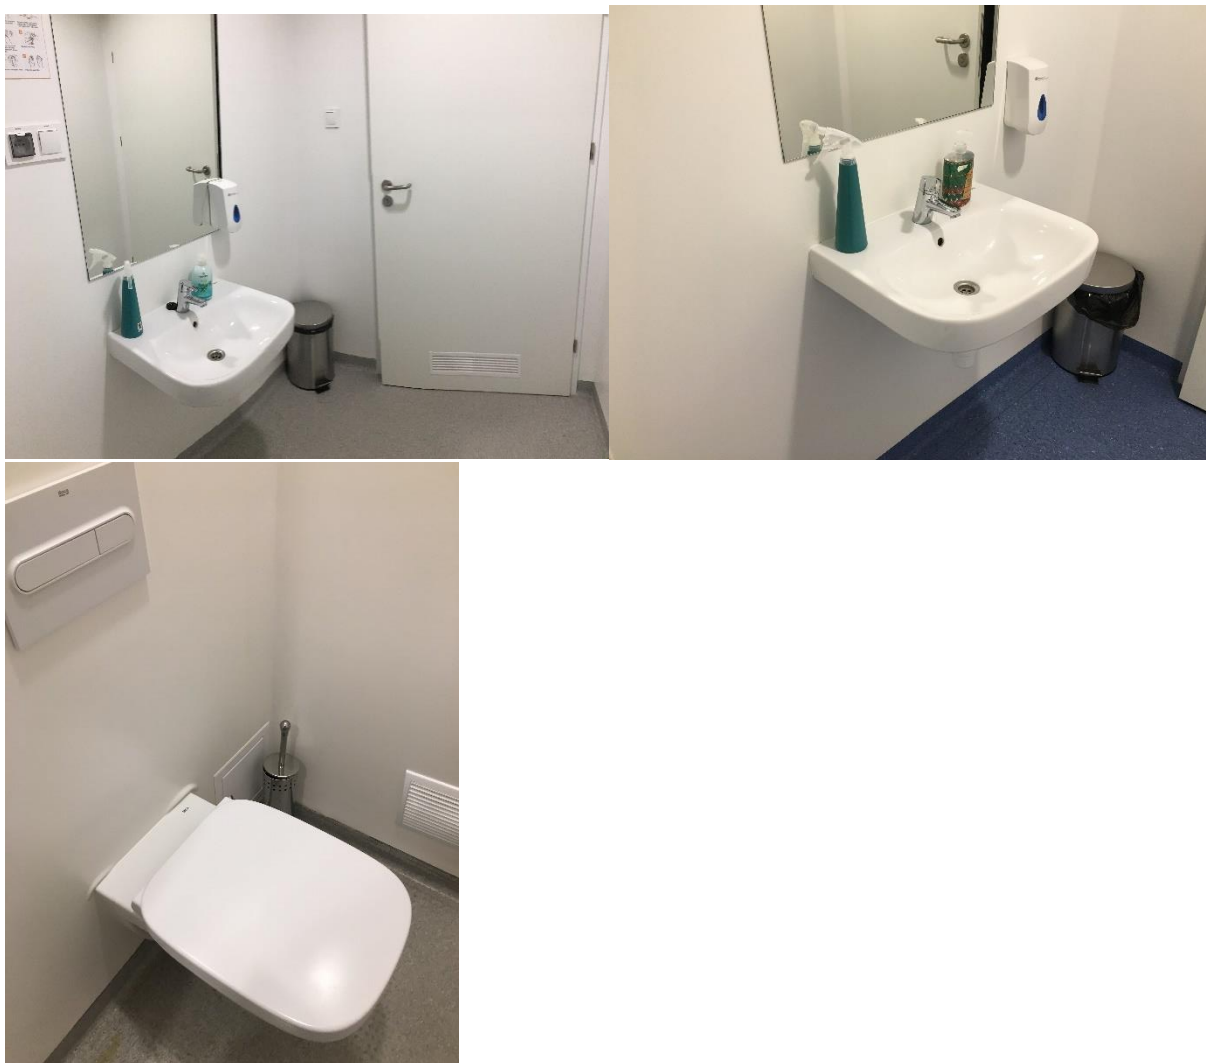
Utrudnienie: Toalety dla personelu: zbyt słaby kontrast między armaturą a kolorem ścian, panel spłuczki niewidoczny na tle ściany.

Zalecenie: zastosowanie oznaczenia kontrastowego armatury w celu wzmocnienia zauważalności armatury, np. poprzez namalowanie szerokiego na 20 cm pasa oznaczającego sedes/umywalkę.

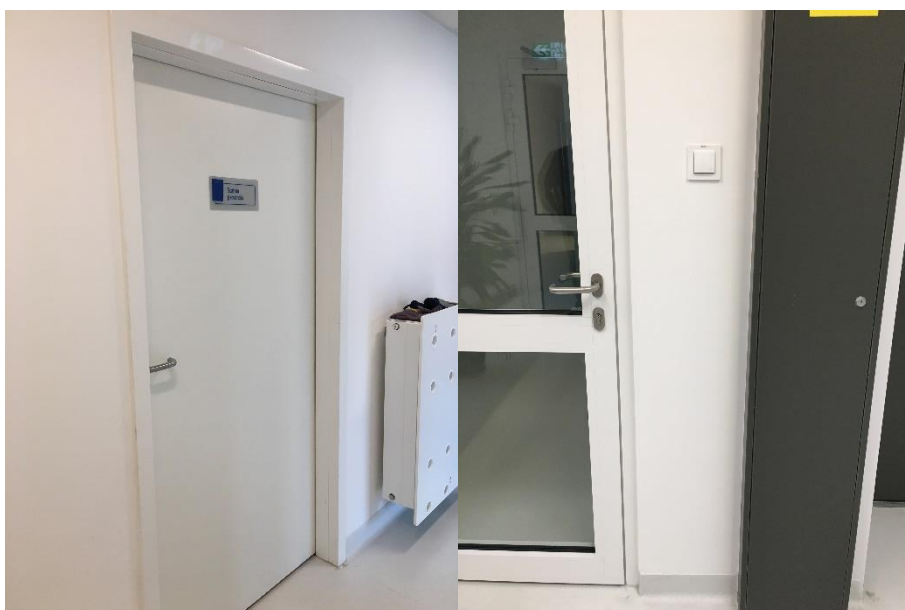
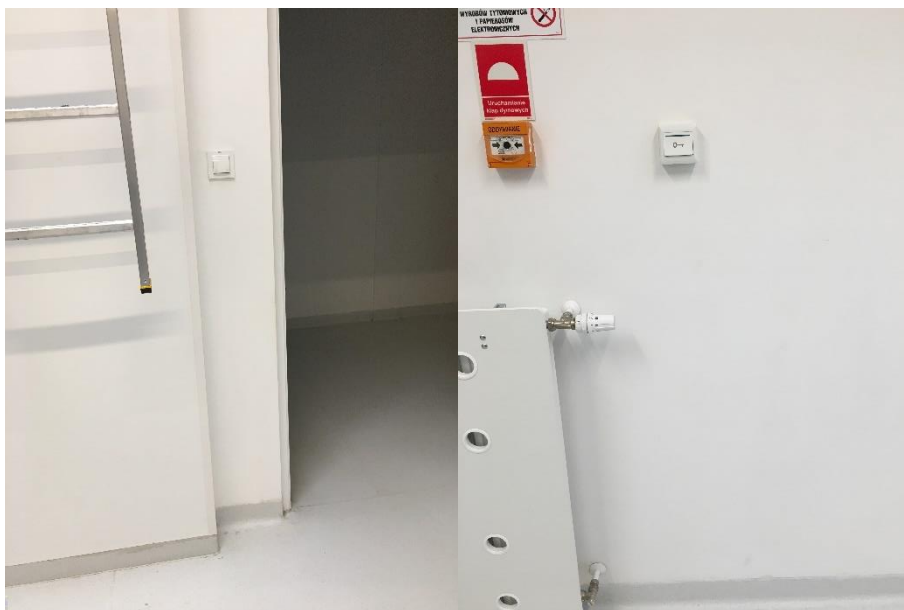
Utrudnienie: słabo widoczne drzwi na tle ścian, słabo widoczne włączniki na tle ścian.

Zalecenie: zastosowanie innego koloru drzwi lub ścian wokół drzwi w celu wzmocnienia zauważalności drzwi, zastosowanie oznaczeń drzwi o odpowiednim kontraście w stosunku do koloru ścian (różnica wskaźnika **LRV** minimum 30 punktów, im większa tym lepiej).

Do określenia kontrastu można wykorzystać wskaźnik LRV. Zgodnie ze standardami dostępności różnica wskaźnika LRV pomiędzy kontrastującymi barwami powinna wynosić minimum 30 punktów. Przykładowe wskaźniki LRV dla różnych barw przedstawiono na stronie https://en.wikipedia.org/wiki/List_of_RAL_colors .

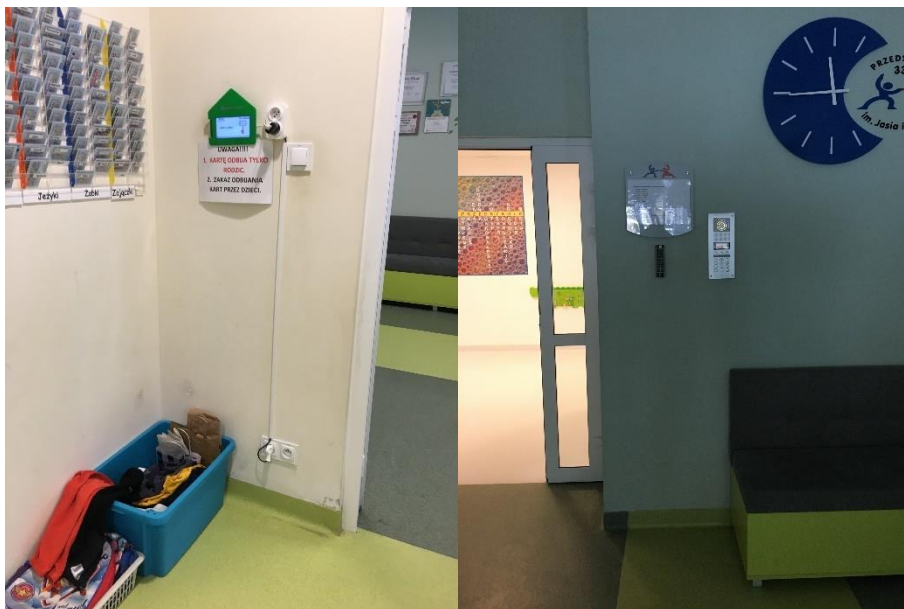
Utrudnienie: czytnik kart i domofon umieszczone zbyt wysoko, domofon bez wypukłych przycisków, przyciski mało kontrastowe wobec panelu.

Zalecenie: domofon i czytnik powinny znajdować się nie wyżej niż 120 cm nad poziomem podłogi, a przyciski domofonu na wysokości 80 cm -110 cm i w odległości minimum 60 cm od narożnika wewnętrznego, klawisze domofonu powinny być oznakowane cyframi wypukłymi lub zastosowaniem międzynarodowej klawiatury z wyróżnieniem dotykowym cyfry „5”.
